Recherchiert und kartiert Der Comburger Hertwig-Leuchter

Rolf Dieter Blumer/Ines Frontzek

Bestandsaufnahme und Kartierung

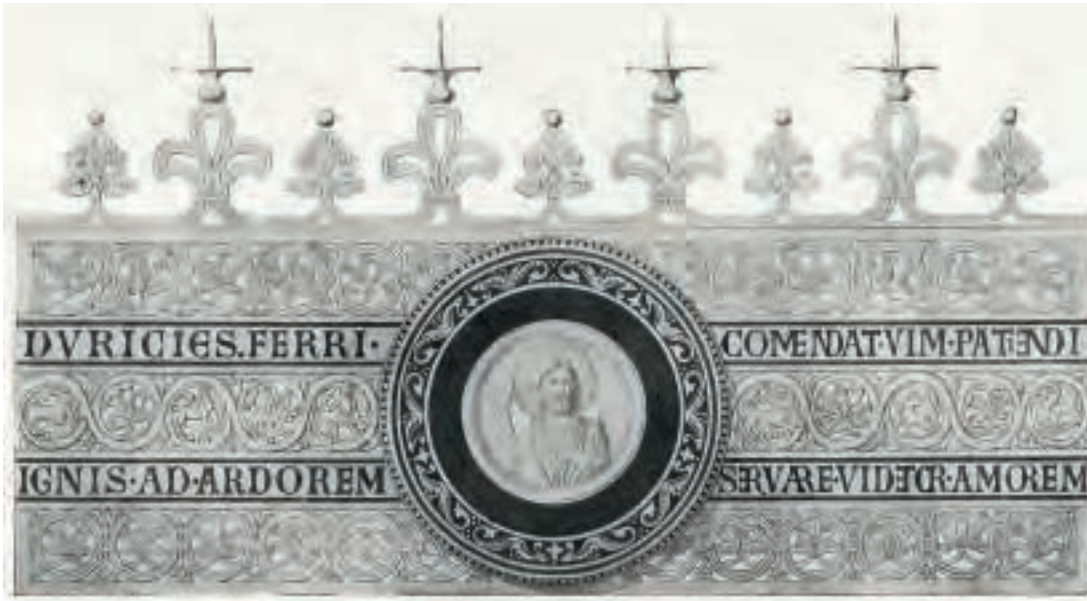
5 Die historische Darstellung des Leuchters, um 1851, zeigt den Leuchter in unrestauriertem Zustand.

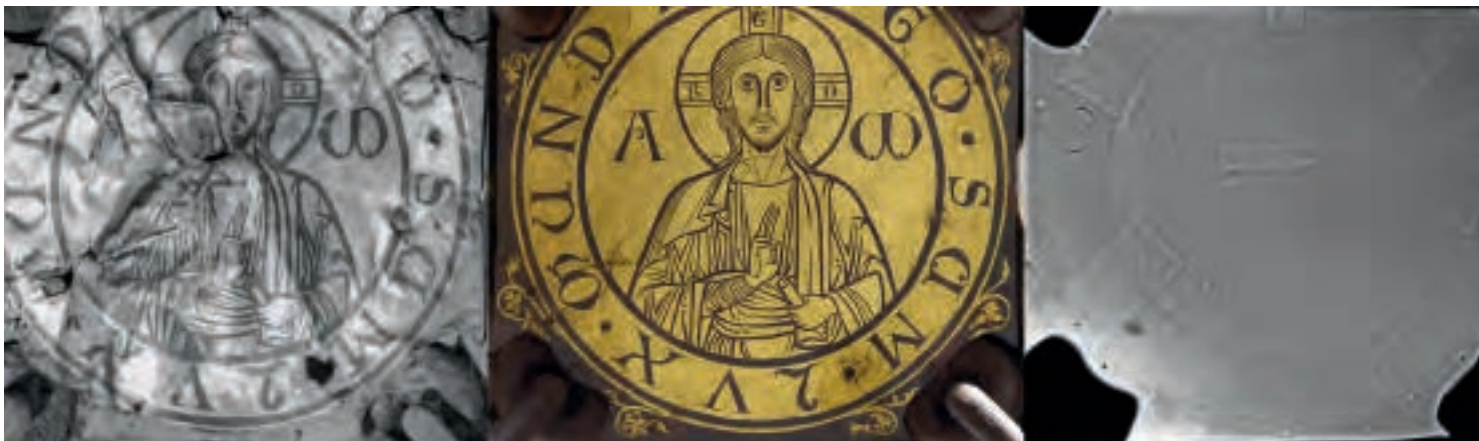
6 Zustand der Majestas-Platte 1972 sowie 2011 im Auflicht und Röntgenbild.

1848 und 1851 angebrachten Ergänzungen. Zahlreiche Bereiche wurden verlötet, ergänzt, stabilisiert, nachgetrieben und neu vergoldet. Bei den Lötungen wurden allerdings auch die Braunfirnisbereiche stark in Mitleidenschaft gezogen. Auch die Feuervergoldungen mussten wie die meisten ins Feuer genommenen Braunfirnisbereiche rekonstruiert werden. Leider verloren die durch die Eingriffe der letzten Restaurierung teilweise überarbeiteten romanischen Figuren und Platten ihre künstlerische Oberflächengestaltung, was besonders an der Majestas-Platte deutlich sichtbar ist. Als seinerzeit innovativ, aber aus heutiger Sicht

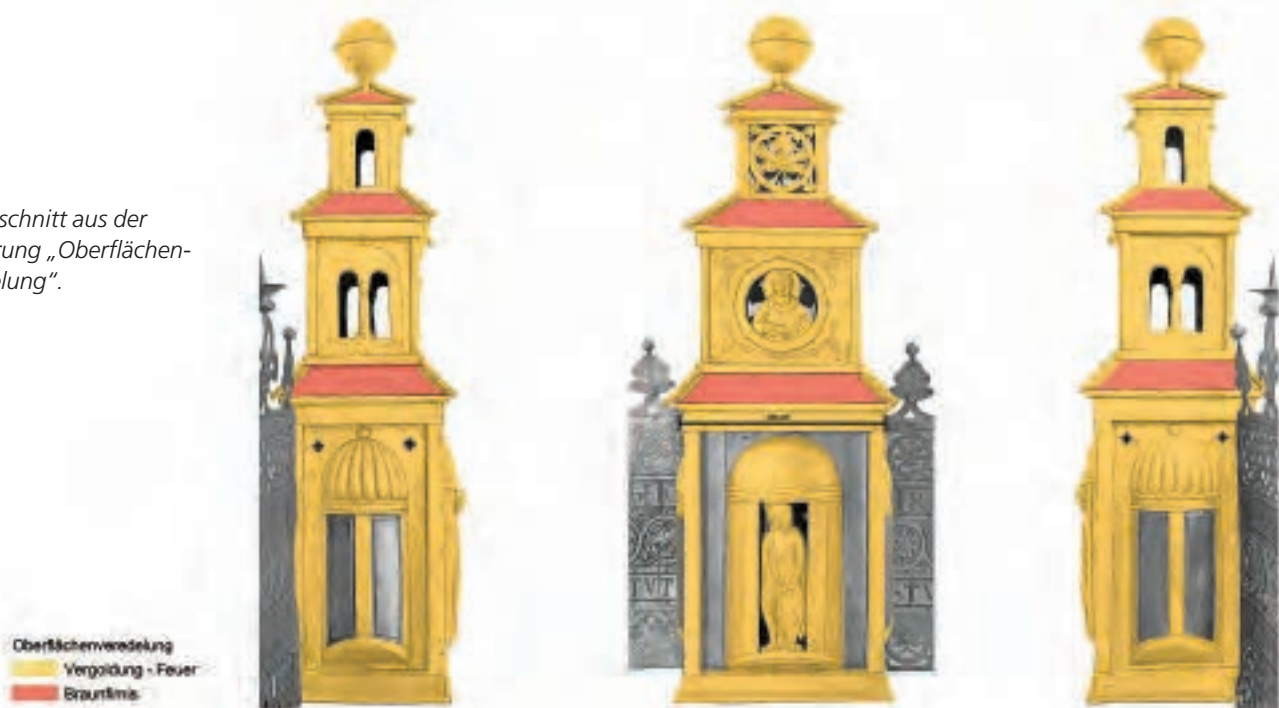
9 Ausschnitt aus der Kartierung „Oberflächenveredelung“.

Bei der Bestandsaufnahme zeigte sich, dass der Radleuchter in seinen technischen Verbindungen stabil ist. Nur wenige Lötungen haben sich gelöst, stellen aber im Moment noch keine konstruktive Schwächung dar. Um weitere Schäden zu verhindern und Verlusten vorzubeugen, müssen diese Schäden jedoch behoben werden. Einige Niete sind verloren gegangen und wurden nur notdürftig mit grün ummanteltem Draht fixiert. Diese Bereiche sind dringend zu ergänzen, da hier der Verlust der Kerzenhalter droht. Hauptschädigungsfaktor ist jedoch die starke Oberflächenverschmutzung durch Staub, der als geschlossene Schicht dick auf den nach oben weisenden Flächen aufliegt. In diesen Bereichen kann es zu einer Art Kompressenwirkung kommen, wodurch neue Schäden durch Korrosion entstehen können. Ebenfalls ein starker Schädigungsfaktor ist das herabtropfende Wachs, das sich sowohl an der Innen- als auch an der Außenseite des Radleuchters befindet und an manchen Stellen bereits zu einer Grünfärbung geführt hat.

Die im Zusammenhang mit der Bestandsaufnahme entstandene Kartierung bildet eine wichtige Grundlage für die anstehenden Maßnahmen. Der gegenwärtige Zustand ist ausführlich erfasst, sodass Bestand und Schäden am Radleuchter gut eingeschätzt werden können. Dabei ist anzumerken, dass Handlungsbedarf besteht, um eine langfristige Erhaltung des Leuchters zu gewährleisten. Hierzu bedarf es einiger Konservierungsmaßnahmen, um beispielsweise weiteren Schäden durch die nicht mehr ganz geschlossene Paraffinschutzschicht vorzubeugen sowie dem Schadensfortschritt durch das herabgelaufene Wachs Einhalt zu gebieten. Ebenfalls sollten alle Teile, die lose oder

gefährdet sind, gesichert werden. Es bedarf einer zeitnahen Umsetzung, um diesem außergewöhnlichen Objekt gerecht zu werden.

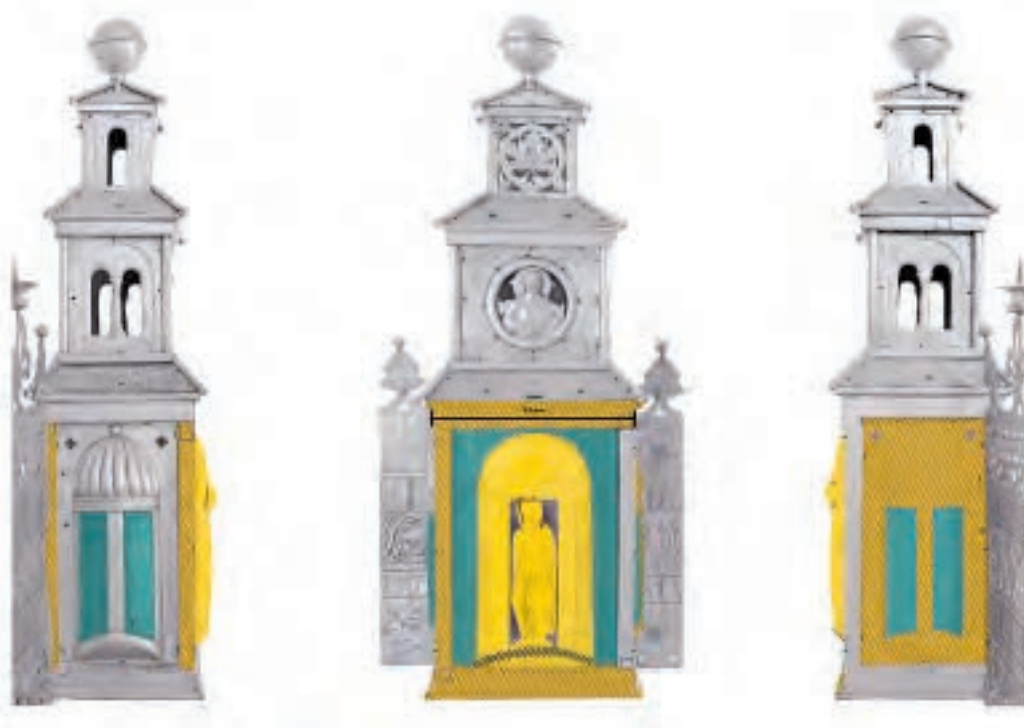
10 Erfassung der Veränderungen, „Restaurierungsphasen“.
