**Der Hertwig-Radleuchter der Comburg heute
und seine Restaurierungsgeschichte**

von Ines Frontzek

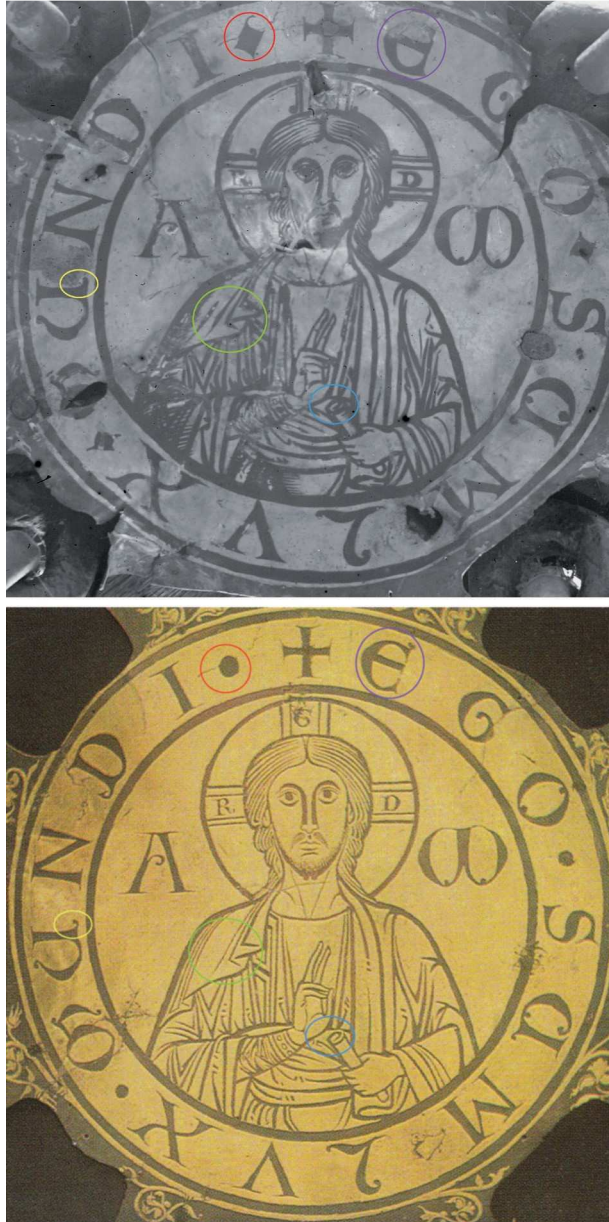
Die Maiestas-Platte erfuhr bei den damals durchgeführten Restaurierungsarbeiten eine große Veränderung. Ihr Zustand war besorgniserregend: Die Ecken waren stark in Mitleidenschaft gezogen und weitere Risse durch die Belastung entstanden. Die Risse wurden nach dem Glätten/Ausschmieden des Blechs mit kleineren Blechstreifen hinterlegt und verlötet.

Gestik und Zeichnung der Christusfigur wurden durch den Eingriff erheblich verändert. Stabilität erhielt die Figur durch ein passgenau hinterlegtes Kupferblech. Die Rauten zwischen den einzelnen Wörtern – im Vorzustand auf der Schwarz-Weiß-Aufnahme noch als solche zu erkennen (roter Kreis) – erscheinen im restaurierten Zustand nurmehr als kleine Punkte. Bei den Buchstaben E (lila Kreis) und U (gelber Kreis) wurden die Enden etwas feiner und linearer ausgearbeitet. Ebenfalls feiner, aber auch statischer und kantiger präsentieren sich die Falten des Gewandes (grüner Kreis). Im Bereich der Schriftrolle (blauer Kreis) zeigt sich deutlich die starke Veränderung (siehe Abb. 4).

*Abb. 4 Maiestas-Platte, oben vor und unten nach der Restaurierung durch die Werkstatt Amberg in den 1960er Jahren. Farblich gekennzeichnet sind Bereiche, welche starke Veränderungen im Braunfirnis zeigen.
(Aufnahme: Amberg, Würzburg)*

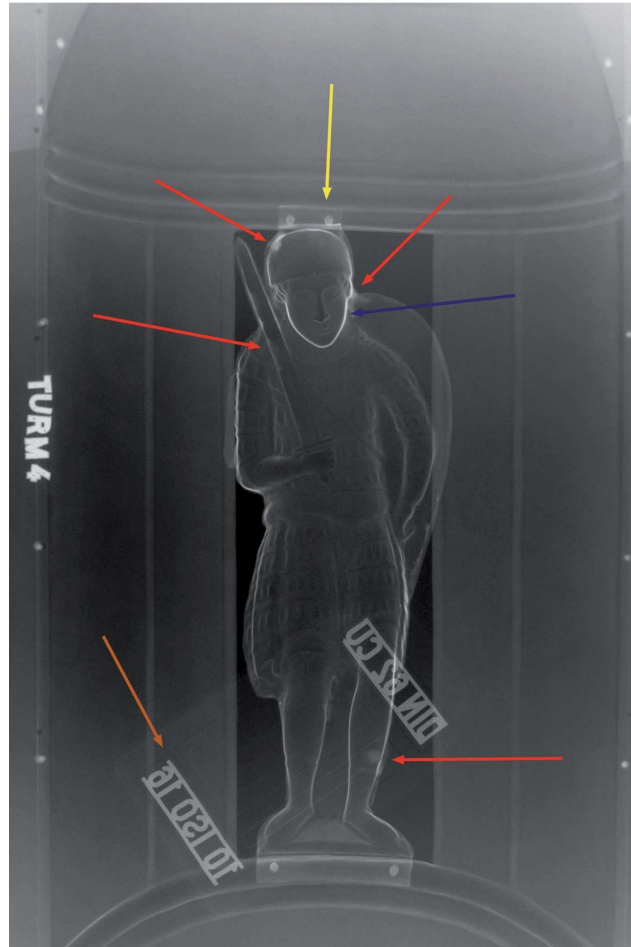
Abb. 5 Gammagraphieauswertung. Roter Pfeil = Lötungsbereiche; oranger Pfeil = DIN-Feld für Kupferwerkstoffe; blauer Pfeil = stärkere Materialdichte; gelber Pfeil = Nietungen.
(Aufnahme: Ines Frontzek, Vellberg)

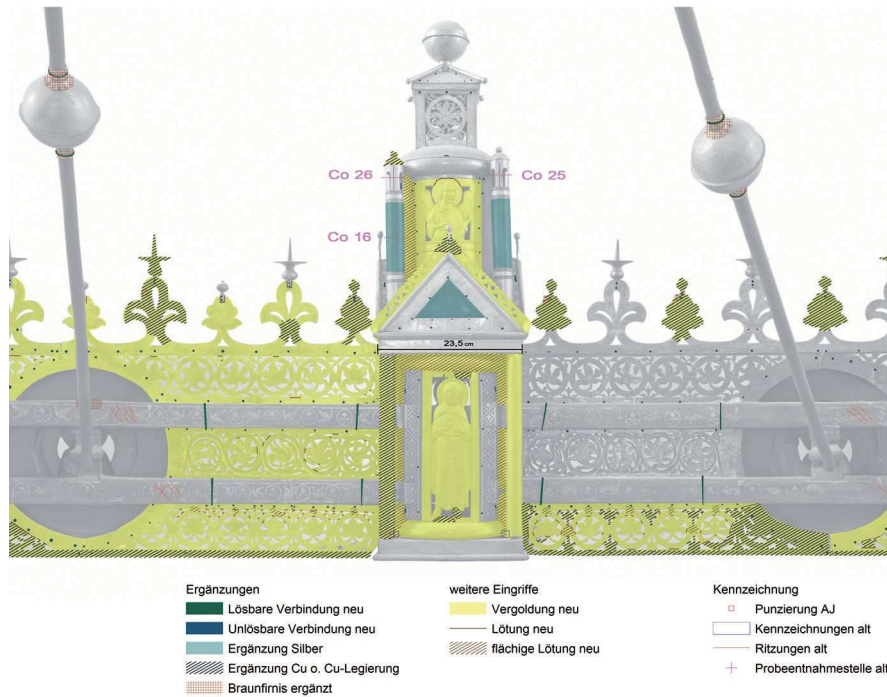
Abb. 6 Abbildung einer Kartierung aus der Diplomarbeit. Hier wurde die Restaurierung Ambergs aus den 1960er Jahren kartiert. Es handelt sich um einen Mischturm/Innenansicht (Mittelstück I-II und II-III Turm II innen).
(Aufnahme: Ines Frontzek, Vellberg)

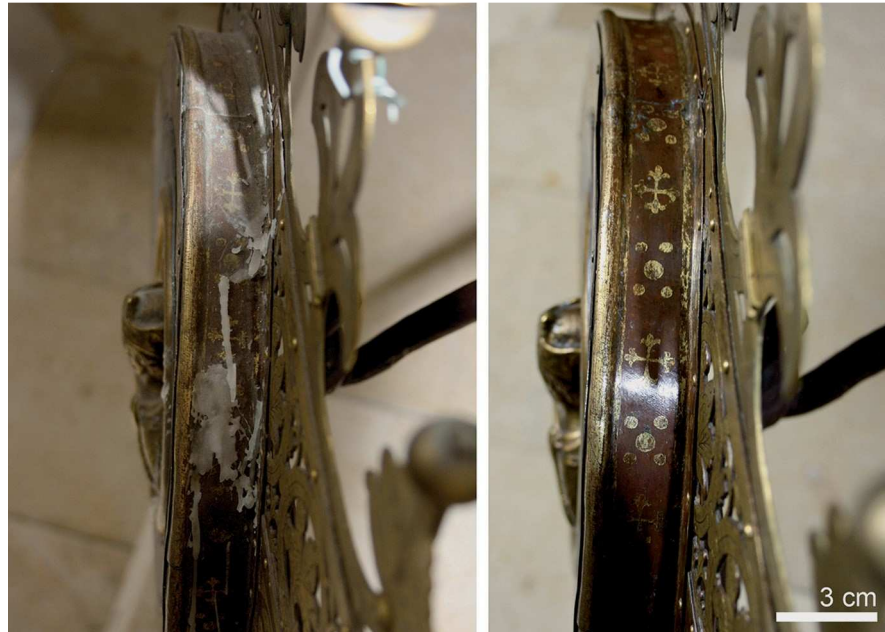
Abb. 7 Medaillonrand (Mittelstück V-VI außen), links vor und rechts nach der Reinigungsmaßnahme im Jahr 2013. (Aufnahme: Ines Frontzek, Vellberg)

Nur eine regelmäßige Pflege – wie die im Mai 2013 vom Landesbetrieb Vermögen und Bau Baden-Württemberg in Auftrag gegebene Wartung, bei der Wachs, Staub und Korrosionen entfernt wurden, – kann den langfristigen Erhalt dieses außerordentlich wertvollen Kunstwerks ohne weiteren Substanzverlust für die nachfolgenden Generationen gewährleisten.
