### Fallbeispiel 1 Thurauer Mühle

Konservierung, Restaurierung und Teilrekonstruktion  
der Mühltechnik von 1907

INES FRONTZEK, JOHANNES PILZ, ANNA TRÄNKLER

## Restauratorische Voruntersuchung im Metallbereich

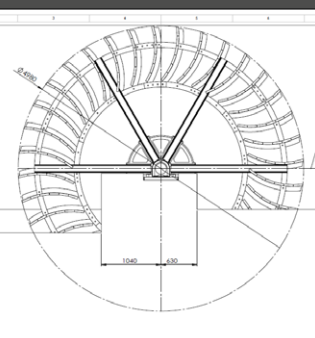
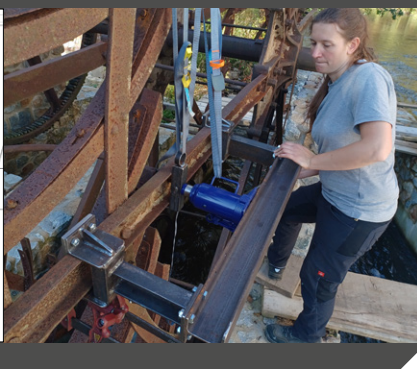
Abb. 2  
Dokumentation von  
KorrosionsschädenAbb. 3+4  
CAD-Planung zur  
Rekonstruktion eines  
Mühlrads und Muster-  
rückformungsversuche

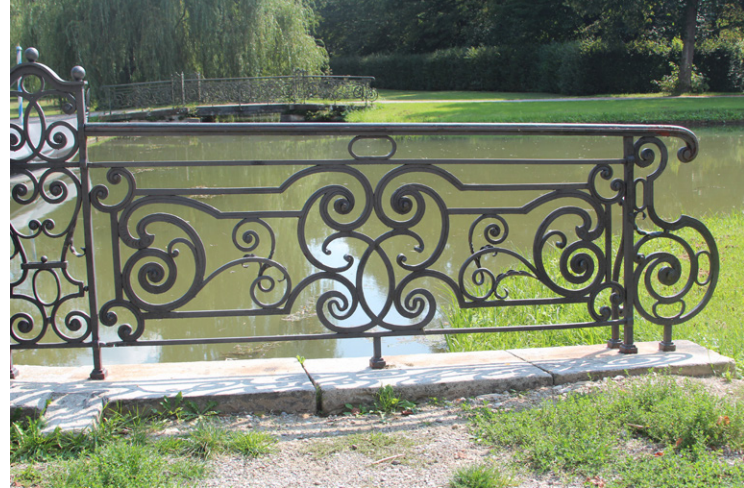
Abb. 5 Beispiel Historismus-Brückengeländer: Vorzustandserfassung

Geschmiedetes Historismus-Brückengeländer von ca. 1880 im Schlosspark Oberschleißheim, Bestandsaufnahme, Schadensanalyse und Konzeptentwicklung

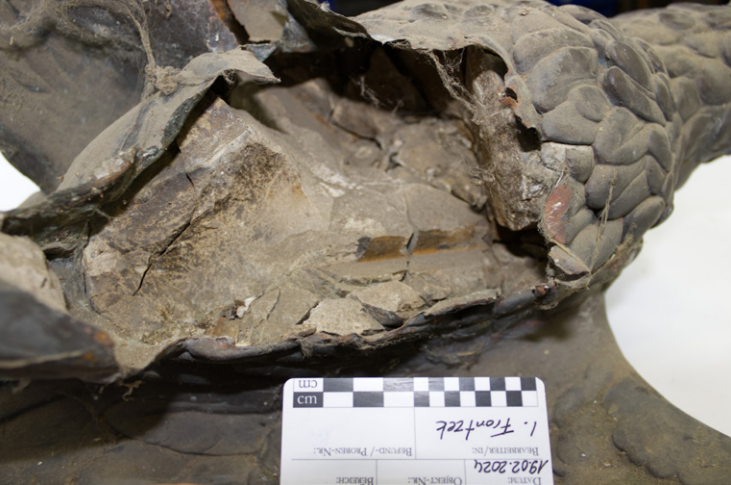
Abb. 10 Schadensanalyse

Ausgeführt als Kerngalvanoplastik, Ende 19. Jh., von einem Kriegerdenkmal aus Stein am Kocher (BaWü). Der Adler ist bei einem Sturm von einem herabfallenden Ast vom Sockel geschlagen worden.

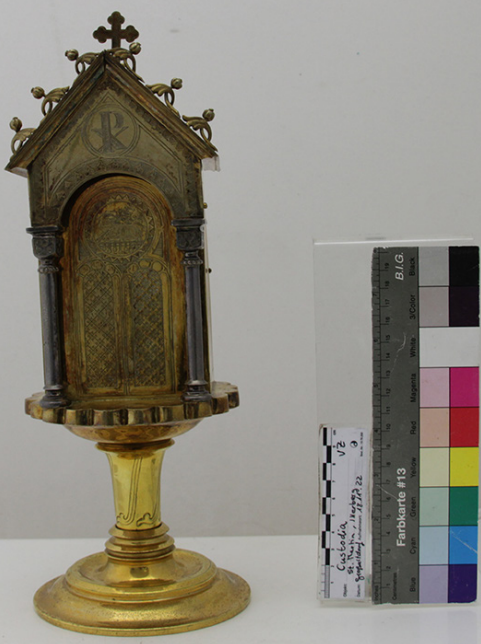
Abb. 14 Schadensbild Deformation und Oberflächenveränderung

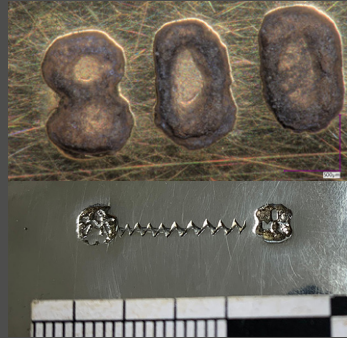
Abb. 15 Stempelung gibt Auskunft über Material, Künstler, Alter und Werkstatt

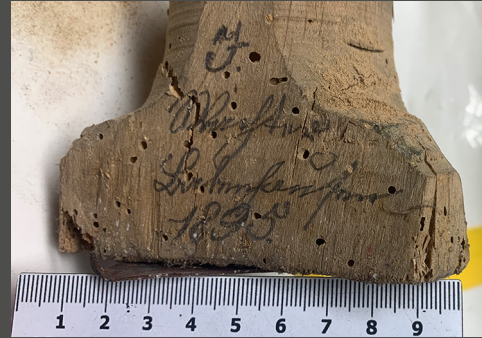
Abb. 16 Informationen die am und im Objekt verborgen sind
