# Restaurator im Handwerk

## Metallrestaurierung II

## Zifferblätter – Das Gesicht einer Turmuhr

#### Untersuchung und Konservierung des südlichen Zifferblattes der Jakobuskirche in Jagsthausen

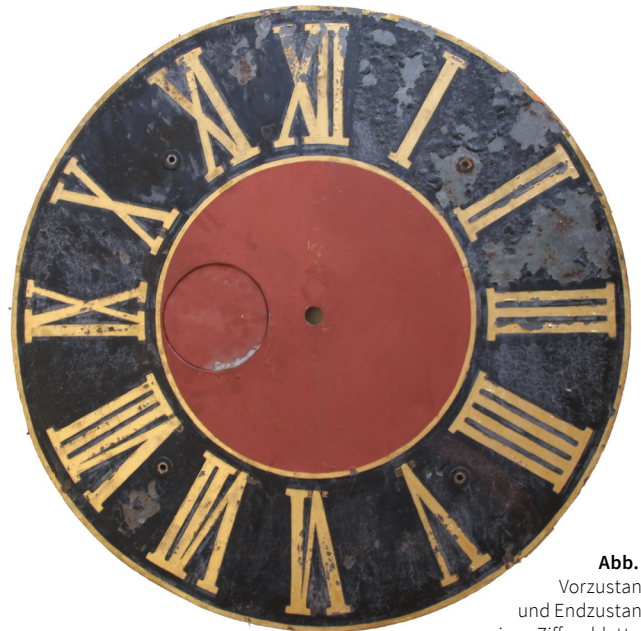
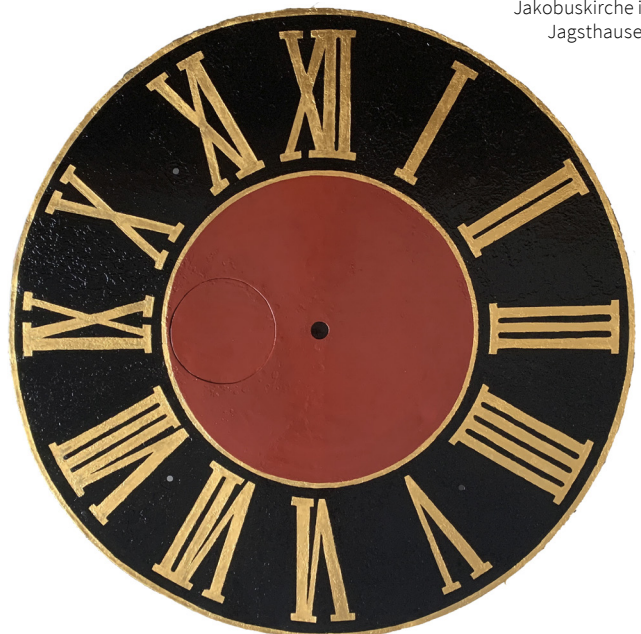
**Abb. 1**  
Vorzustand und Endzustand eines Zifferblattes, Jakobuskirche in Jagsthausen

dene Farbfassung zu erhalten und Fehlstellen angemessen zu retuschieren (Abb. 1). Anschließend sollte es wieder an die Fassade des Kirchturmes, der komplett restauriert wurde, angebracht werden. Da Montage und Demontage von einem anderen Unternehmen übernommen wurden, konnten vor Ort keine Vor- und Nachzustandsbilder aufgenommen werden und Voruntersuchungen in situ nicht erfolgen.

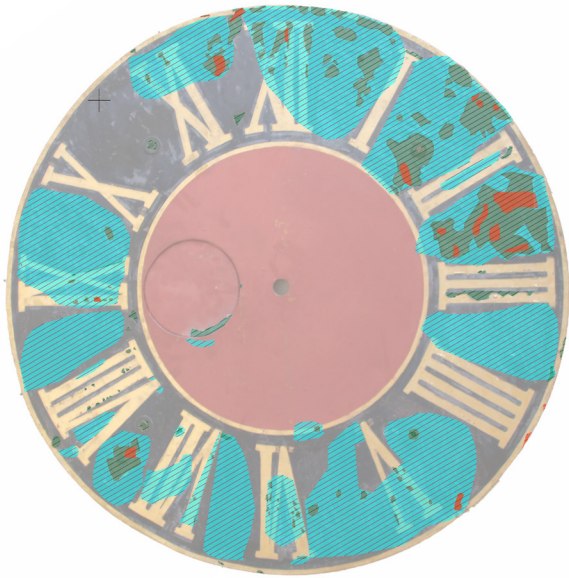
**Abb. 2** Schadenskartierung der Vorderseite, Jakobuskirche in Jagsthausen

Das in der Werkstatt aufgenommene Schadensbild umfasste primär große Fehlstellen in der Fassung des Zifferblattes (Abb. 2). Zudem konnte festgestellt werden, dass mehrmals neue Fassung über bereits bestehende aufgetragen wurde, sodass die Schichtdicke teils über 1000 µm betrug. An einer Fehlstelle im Randbereich der Wartungsklappe konnte man mit bloßem Auge eine unterliegende Schicht blauer Fassung erkennen. Diese Beobachtung wurde anhand einer Fassungsuntersuchung bestätigt (Abb. 3+4). Hierbei handelt es sich vermutlich um die ursprüngliche erste Farbfassung. Der Auftraggeber entschied sich gemeinsam mit den Planenden für den Erhalt der Ist-Fassung.

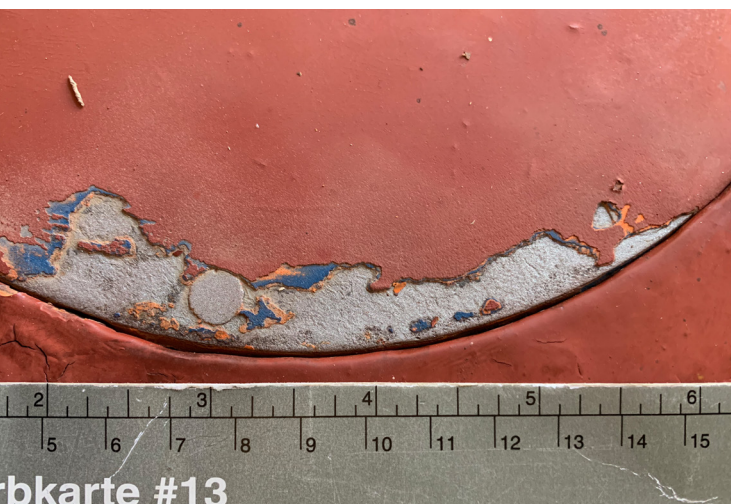
**Abb. 3** Fehlstelle an der Wartungsklappe mit unterliegender Fassung in blau, Jakobuskirche in Jagsthausen

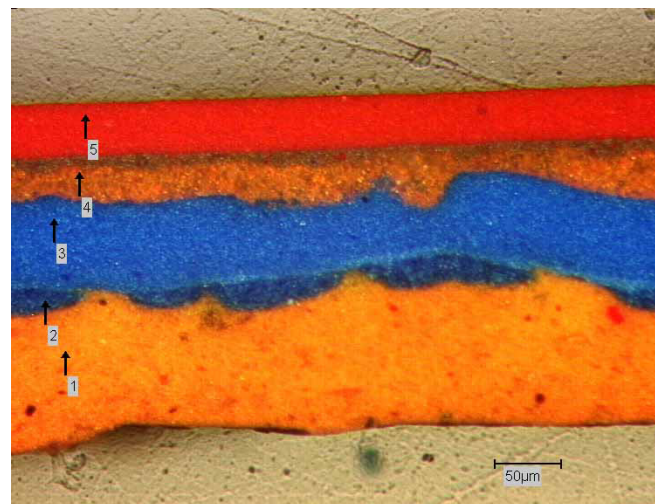
Äußerst interessant waren die gering ausgeprägten Korrosionsprozesse an freiliegendem Eisenblech. Messungen mit RFA-Handgeräten stellten eine hohe Bleikonzentration fest. Im Vergleich mit der äußerst niedrigen Zinkkonzentration lässt dies den Schluss zu, dass nicht ein verzinktes Eisen, sondern ein verbleites Blech vorliegt. Hierbei handelt es sich um eine Technik, die in Deutschland besonders von der

**Abb. 4** Farbschliff. Deutlich sichtbar das Bleimennige (1) und die ehemals blaue Farbfassung (2), Jakobuskirche in Jagsthausen

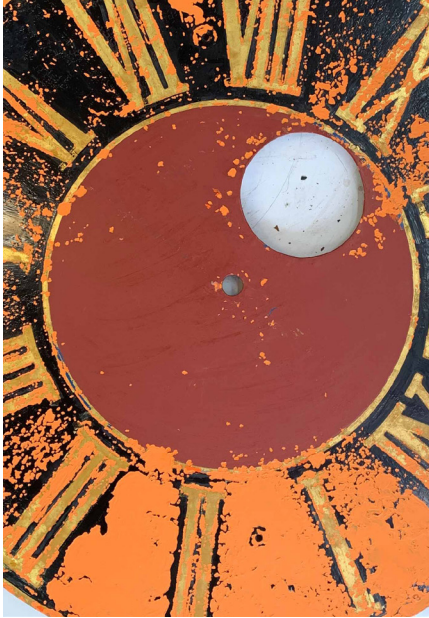
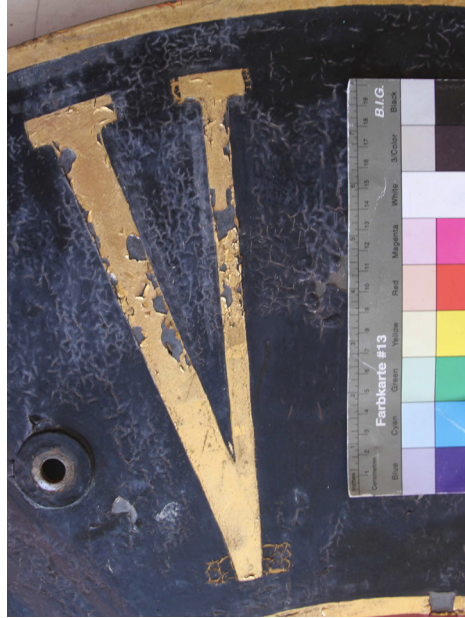
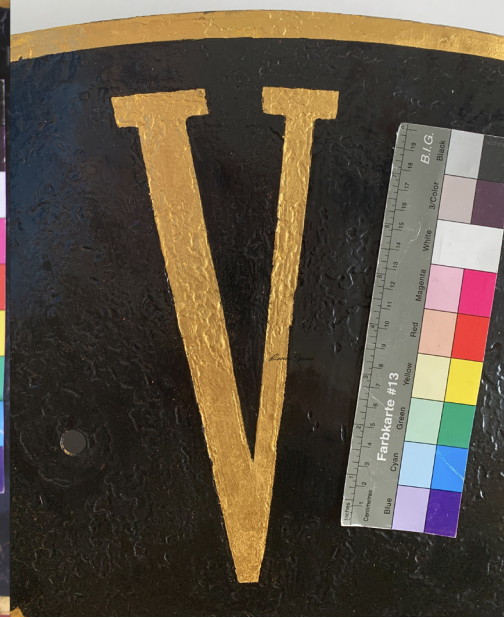
Abb. 5+6 Orangefarbene Grundierung in den Fehlstellen; Vergoldung der "V" Vorzustand; Vergoldung der "V" Nachzustand, Jakobuskirche in Jagsthausen

Als Vorbereitung für die anschließende Retusche wurden alle Fehlstellen in der Fassung mit Brantho Korrox 3-in-1 orange grundiert und damit auch vor Korrosionsprozessen geschützt (Abb. 5). Die finale Retusche passte man farblich an die umliegenden Stellen an. Dabei wurde die Schichtdicke bewusst nicht auf die ausgeprägte Höhe der originalen Fassung angeglichen. Die neu zu vergoldenden Stellen erhielten eine Grundierung mit Brantho Korrox in gelbem Farbton, um sie dem Glanz des Blattgoldes anzupassen. Für die Vergoldung wurde eine individuelle Schablone als Umrisshilfe angefertigt. Als abschließender Schritt am Zifferblatt wurde innerhalb dieser Schablone auf einer 12h Mixtion 23 ¾ ka-

rätiges Blattgold aufgebracht. Hierbei musste an einigen Stellen doppelt vergoldet werden, um diese farblich an die sie umgebenden Bereiche anzupassen. Fehlstellen in der Vergoldung der Zeiger schloss man ebenfalls mittels der zuvor beschriebenen Schritte. Dieses Vorgehen führte zu einem erfolgreichen Ergebnis (Abb. 6).

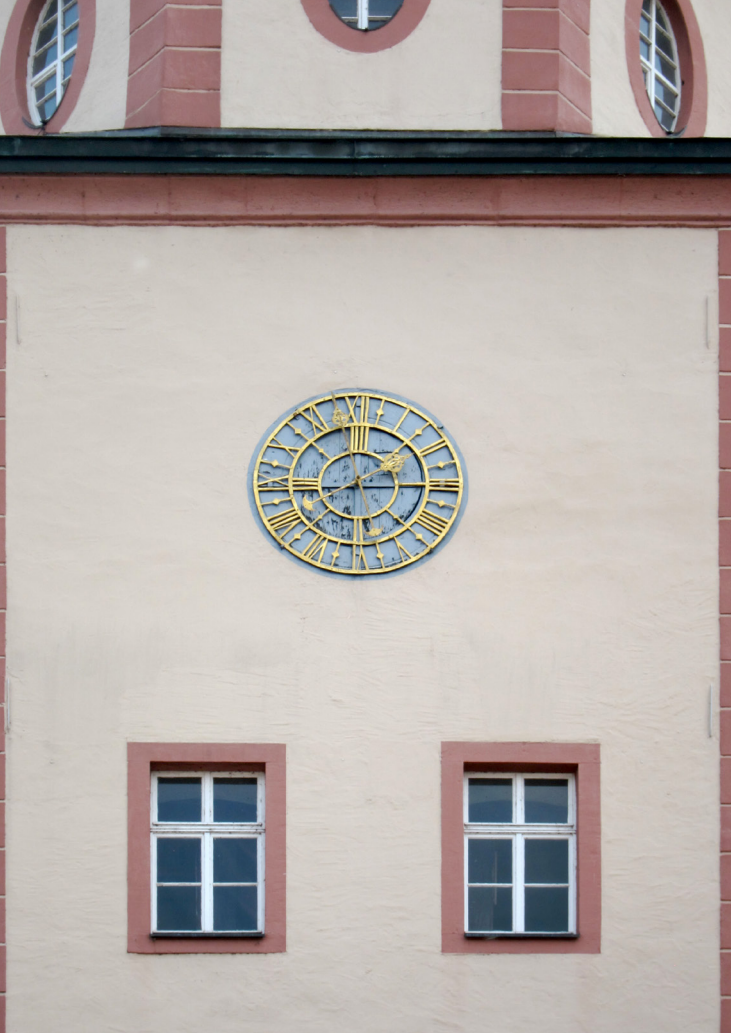
Die Metallkomponenten betreffend, wiesen Zifferblatt, Tragegerüst (Kreuze) sowie Laschenkonstruktion teilweise aktive Korrosionsprozesse auf. Fassung und Vergoldung

Abb. 7 Vorzustand (Südseite) Turmuhr Rathaus Ettlingen, KA

waren partiell abgetragen, sodass in diesen Bereichen nur noch der Metallträger vorlag (Abb. 7, 9, 10 – 11). Darüber hinaus wurde eine weitreichende Zinkschicht auf der Oberfläche der Komponenten festgestellt, die beim weiteren Vorgehen zu berücksichtigen war. Auch in diesem Fallbeispiel wurden im Rahmen der Maßnahmen zunächst alle eisernen Bestandteile mit Owatrol Kriechöl behandelt. Hierfür wurde mit dem Pinsel Owatrol sehr dünn aufgebracht und der Überschuss anschließend mit einem fusselreifen Baumwolltuch abgenommen. Mithilfe dieses Prozesses wurden auch Hohlstellen in der Fassung mit einem Medium gefüllt, um die Gefahr der Feuchtigkeitseinlagerung so gering wie möglich zu halten. Im Anschluss wurden die eisernen Komponenten mit Leinölfarbe beschichtet.

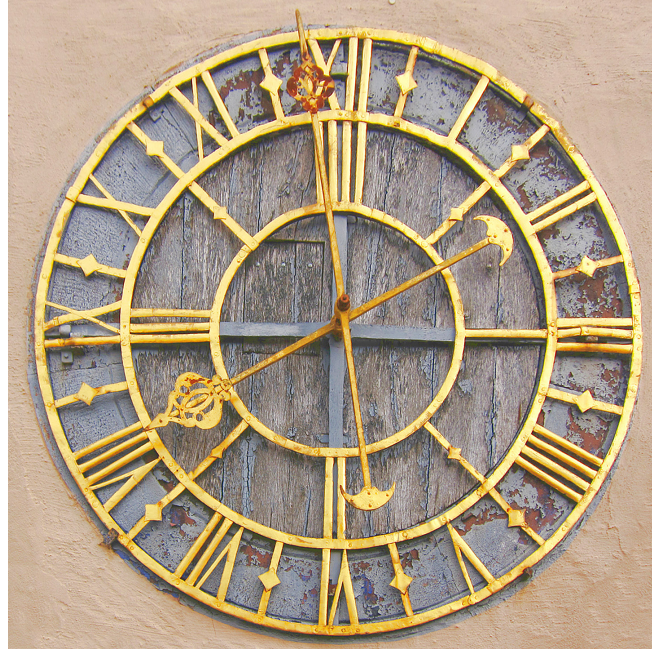
Abb. 9 Vorzustand Uhr Nr. 01 (Südseite) Turmuhr am Rathaus Ettlingen, KA

Im Rahmen der Kooperation wurden alle Komponenten des Zifferblattes und ihr Zusammenspiel im Gesamtbild betrachtet und berücksichtigt. So konnten mittels mikroskopischer Untersuchungen der Holzscheiben hinter den Zifferblättern ebenfalls zahlreiche Farbfassungen dokumentiert werden. Dabei wurde festgestellt, dass der jüngste Auftrag, dessen sichtbare Reste sich in einem hellblauen Farbton darstellen, ursprünglich in blaugrauer Farbgebung angelegt wurde. Diese Erkenntnis zeigt, dass die Gestaltung ehemals einen deutlich höheren Kontrast zu den vergoldeten Zeigern und damit eine bessere Ablesbarkeit aufwies. Die Veränderung des Farbtons ist auf Bewitterung und die Einwirkung von UV-Strahlung zurückzuführen (Abb. 9 + 10).

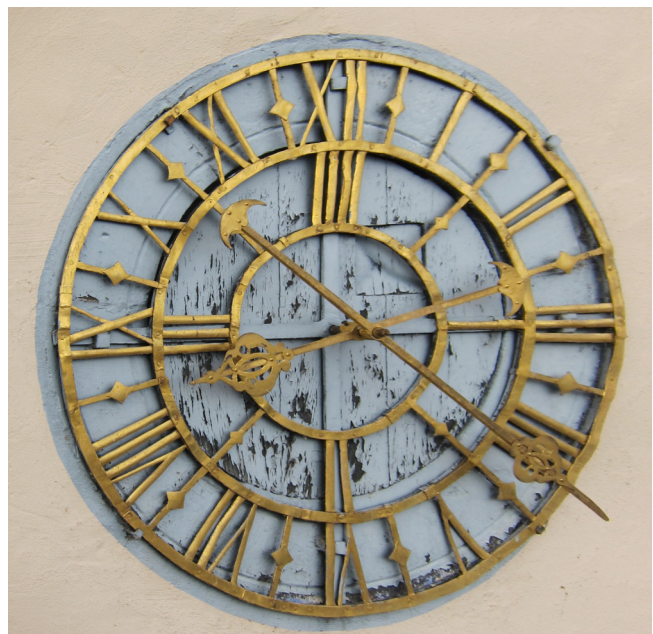
Abb. 10 Vorzustand Uhr Nr. 02 (Nordseite) Turmuhr am Rathaus Ettlingen, KA

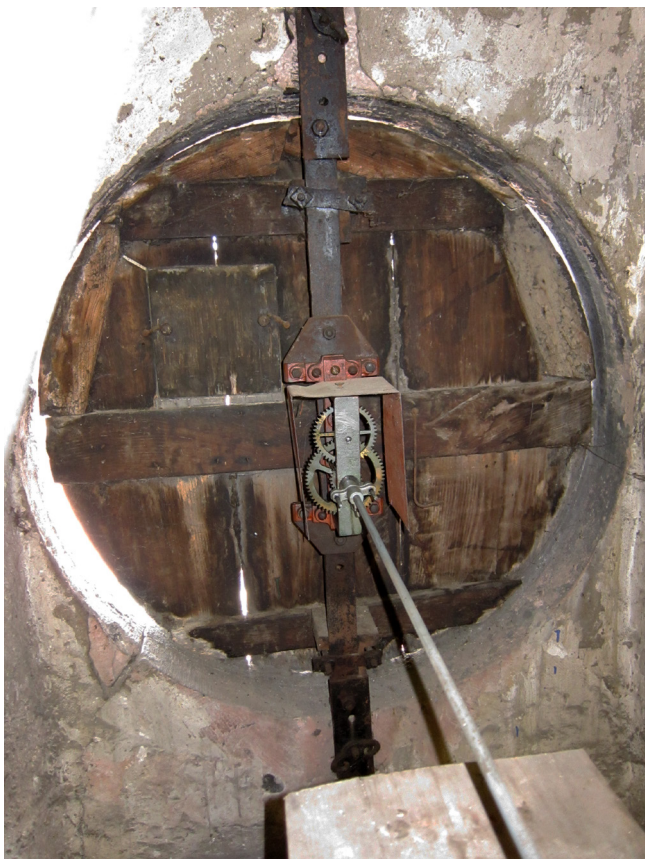
Abb. 8 Innenansicht der hölzernen Platte und der Uhrtechnik (Nordseite), Turmuhr am Rathaus Ettlingen

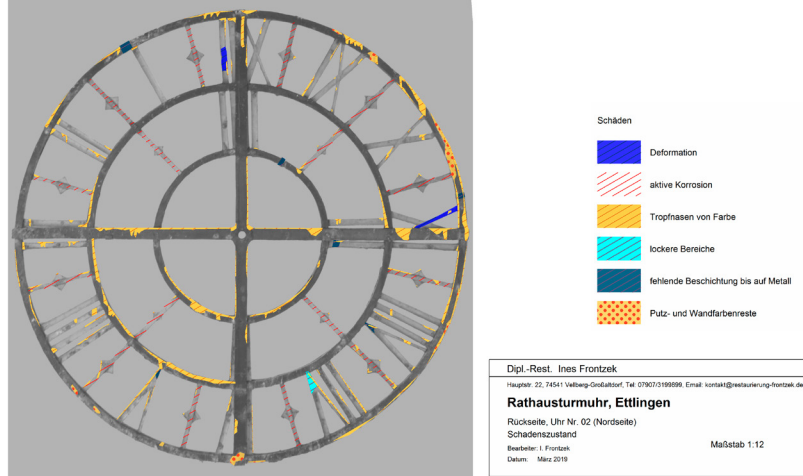
Abb. 11 + 12 Schadenskartierung, Rückseite Uhr Nr. 02 (Nordseite); Nachzustand (Nordseite) Turmuhr am Rathaus Ettlingen, KA

der Fassungsuntersuchungen konnte jedoch festgestellt werden, dass in allen Horizonten Blattgold vorhanden ist. Auf Basis dieser Information wurden Bereiche, in denen die Grundbeschichtung unter der Vergoldung bis auf das Metall fehlte, zunächst mittels Auftrags einer Ottosson Leinölfarbe in dünnen Schichten in einem Ockerfarbton aufgebaut. Der Farbton wurde individuell durch Mischen von verschiedenen Farbtönen dem Umfeld angepasst. Bei der Schichtdicke wurde bewusst nicht die vorhandene Stärke der Fassung als Ziel erachtet. Stattdessen wurde sichergestellt, dass die Schichtdicke eine Stärke von 180 – 200 µm nicht überschritt, um ausreichenden Korrosionsschutz gewährleisten zu können. Im Anschluss wurden die mit einer neuen Grundschicht aufgebauten Bereiche mit Blattgold (23 ¾ Karat) versehen. Weitere Vergoldungen in nicht neu aufgebauten Abschnitten wurden nur zurückhaltend und kleinteilig ausgeführt.

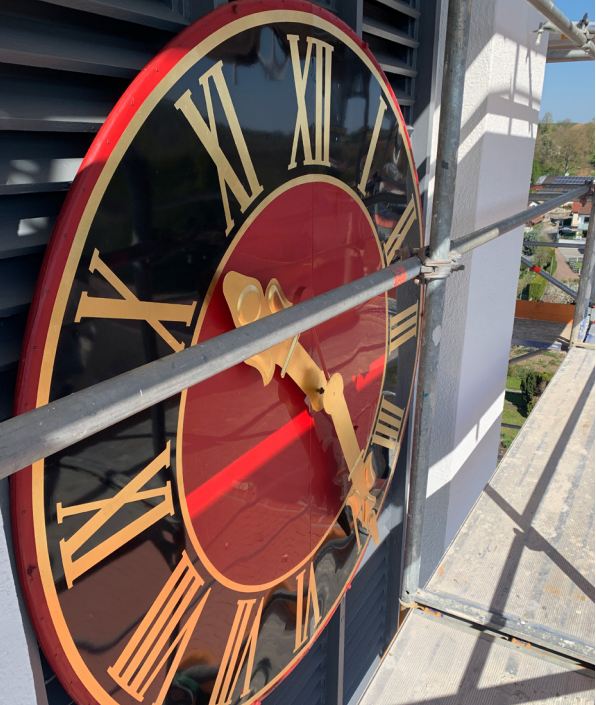
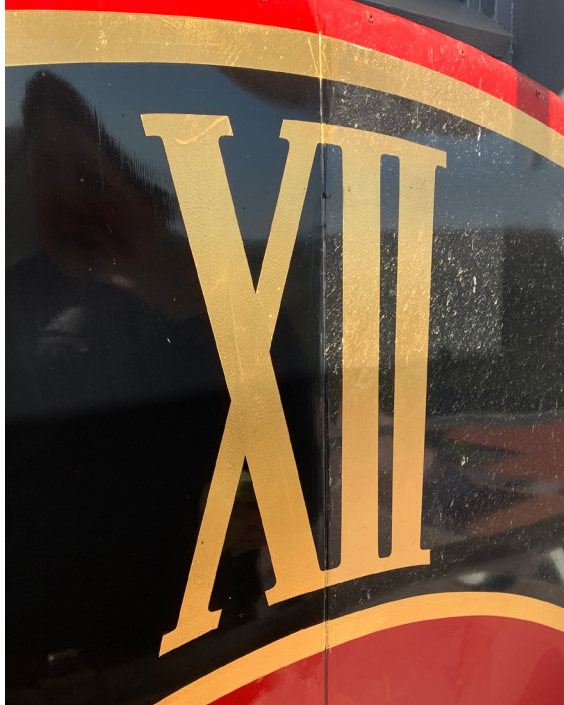
Im Rahmen von Konservierungsmaßnahmen an verschiedenen baufesten Metallkomponenten der katholischen Kirchengemeinde St. Barbara wurde auch das Zifferblatt untersucht. Dieses befand sich in einem guten Zustand und erforderte lediglich eine Oberflächenreinigung von lose aufliegenden Verunreinigungen. Dies erfolgte mithilfe Marlipal® 1618/25 in destilliertem Wasser und einer Nachreinigung, ebenfalls mit destilliertem Wasser (Abb. 13 + 14). Anschließend wurde die Oberfläche mit einem kratzfreien Microfasertuch poliert. Bei der Aufnahme festgestellte Farb- und Putzspritzer verblieben auf der Oberfläche des Zifferblattes, da die Entfernung nicht Gegenstand der Maßnahme darstellte. Diese Beobachtung verdeutlicht jedoch die Dringlichkeit, bei sämtlichen Eingriffen an der Bausubstanz stets auch umliegende Komponenten zu berücksichtigen und zu schützen.

Abb. 13+14 Zifferblatt in situ und nach Reinigungserfolg, kath. Kirchengemeinde St. Barbara, Hagenbach
