INES FRONTZEK, MARTIN WILPERATH UND MARKUS SCHMIDGALL

Gute Gastlichkeit als „Aushängeschild“

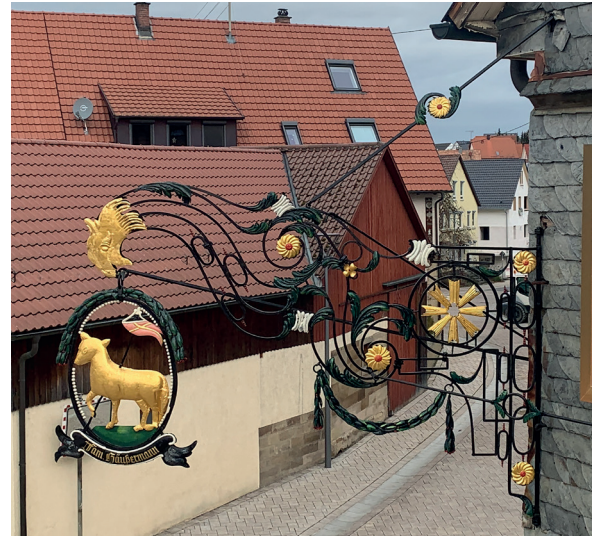
Abb. 2
Ausleger am Wohn- und Geschäftshaus Fam. Häußermann in Langenbrettach

Ausleger Langenbrettach, Metzgerei Häusermann

Der Auftrag beinhaltete die Bearbeitung der Schäden, die durch einen Absturz entstanden sind. Es handelte sich um einen Versicherungsfall. Der Ausleger sollte wieder im Originalkontext aufgehängt werden. Schnell stellte sich die Fragen „Wie geht man mit dem Wartungsstau um?“ und „Wo zieht man die Grenze zwischen verursachtem Schaden und vorhandenem Schaden?“. Es wurde ein Gutachter von der Versicherung beauftragt, hier gemeinsam nach einem gangbaren Weg zu suchen. Das Landesamt für Denkmalpflege wurde hier ebenfalls miteinbezogen. Nach Absprache mit allen Beteiligten wurde das Ziel formuliert: eine konstruktive Ertüchtigung, die Minimierung von Schäden, die kurzfristig zu Materialverlust führen könnten, ergänzende Maßnahmen bei Totalverlust nach der vorliegenden Formensprache, konservierende Maßnahmen und für die Ästhetik eine partielle Retusche auf den Bestand.

Das Objekt befindet sich an einem Wohn- und Geschäftshaus in Langenbrettach (Kreis Heilbronn, Baden-Württemberg) auf dem herrschaftlichen Ayermannhof, dieser ist seit 1705 Gasthaus, Poststation, Brauerei und Metzgerei („Zum Lamm“). Der Ausleger

besteht aus zwei schmiedeeisernen Teilen, vier Haltestangen und sechs Kloben in situ in der Gebäudefassade. Die beiden schmiedeeisernen Teile fügen sich zusammen aus dem Auslegerarm, durch welchen das Schild an der Hauswand befestigt ist, und dem Schild mit Lamm-Symbol. Das Objekt hat eine ungefähre Ausladung von 2,80 m, eine max. Breite von ca. 13 cm und eine Höhe von ca. 1,8 m. Die genaue Datierung bleibt vorab ungeklärt.

Der Auslegerarm besteht aus einer Grundkonstruktion, bei welcher der Hauptfokus auf einem runden golden gefassten Strahlenkranz liegt. Das Schild besitzt rechteckige und ovale Formen im Grundaufbau. Mehrere Blätter und fünf golden gefasste Blüten lockern die Oberfläche auf. Unter dem nach außen sich verjüngendem Träger hängt eine freischwingende, metallene Lorbeergerlande. Sie ist durch zwei offene Ösen mit dem Träger verbunden und besteht aus drei sich ergänzenden Teilen. Die Lorbeerblätter wurden einzeln an einem gebogenen Metallblech durch

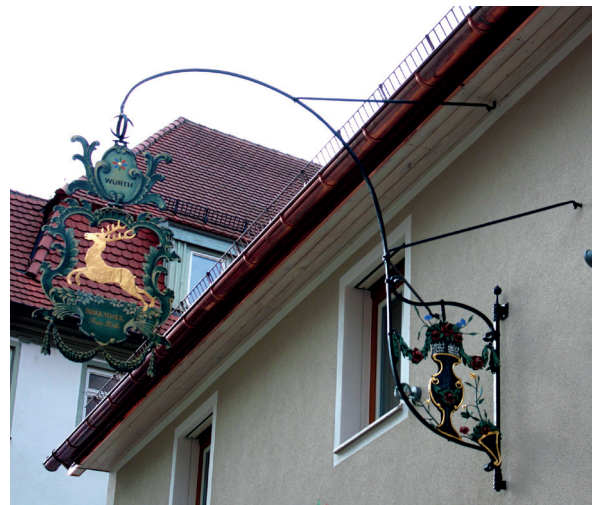
Abb. 3
Ausleger Frau Holle Bibliothek (Würth) in Künzelsau/ BW

Ausleger Künzelsau, Schnurringasse

Der Auftrag lautete: „Den Ausleger zu konservieren und zu restaurieren, um diesen an der Hausfassade wieder anbringen zu können“. Das Gebäude wurde im Ganzen abgerissen, aber in Anlehnung an die alte Fassadenform wieder aufgebaut. Somit konnte der Ausleger an der Hauswand wieder montiert werden. Und beeinflusst heute noch die Wirkung des Gesamteindrucks der Schnurringasse.

Der Ausleger ist aus Schmiedeeisen hergestellt. Die Oberfläche ist in Öl mehrschichtig polychrom gefasst. Er besteht aus drei Elementen und Haltestangen, einem tragenden Hauptelement (s-förmig)

und einem Zierfeld; einem kleineren Schild (oberes Schild) und einem Hauptschild mit Beschriftung und Hirschdarstellung (unteres Schild). Aus der Ornamentik und dem Aufbau lässt sich der Ausleger dem letzten Drittel des 18. Jahrhunderts zuordnen.

Der Eingriff beinhaltete das Entfernen von alten Reparaturen und hinzugekommenen Elementen, die Wiederherstellung des Korrosionsschutzes und die Erarbeitung eines Konzeptes für die Farbgebung (in diesem Fall die Sichtfassung), die Ertüchtigung der Aufhängungselemente und die Erneuerung der Halterung für die Haltestangen und die gesamte Montage.

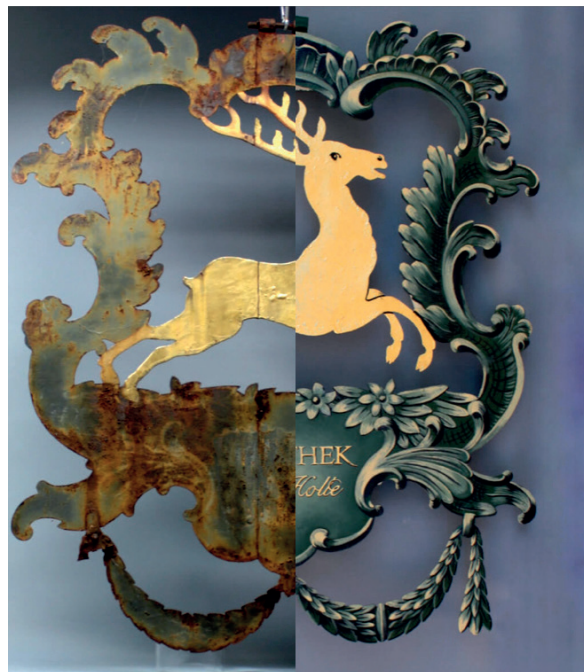
Abb. 4
Detail Schild
Ausleger Frau
Holle Bibliothek
(Würth) im Vor-
und Nachzustand

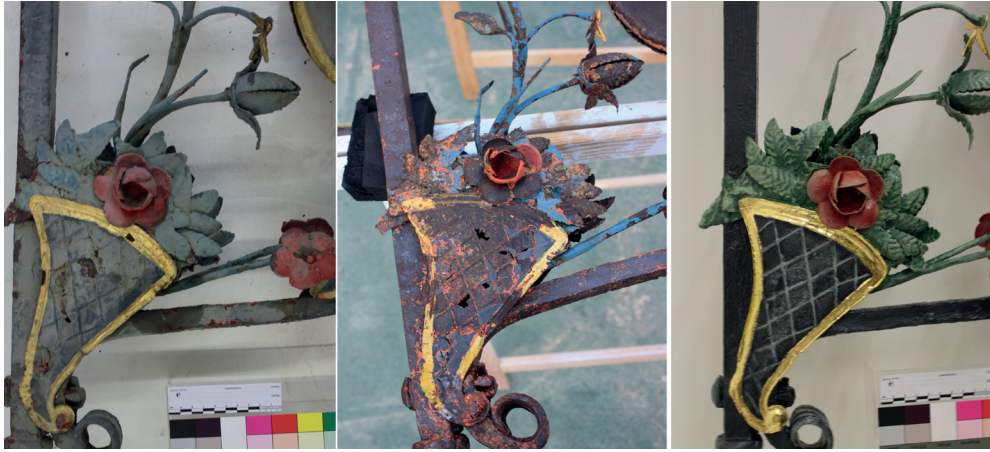
Abb. 5
Detail des
Auslegers
Bibliothek Frau
Holle im Vor-,
Zwischen- und
Nachzustand

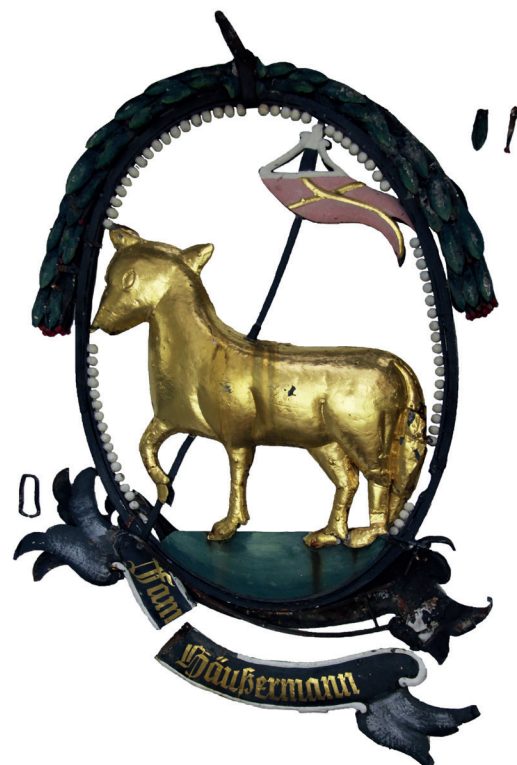
Abb. 6
Schild Ausleger
der Fam.
Häusermann

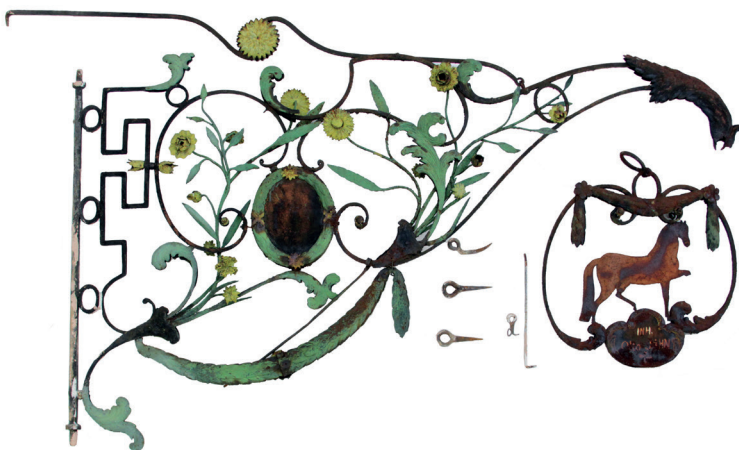
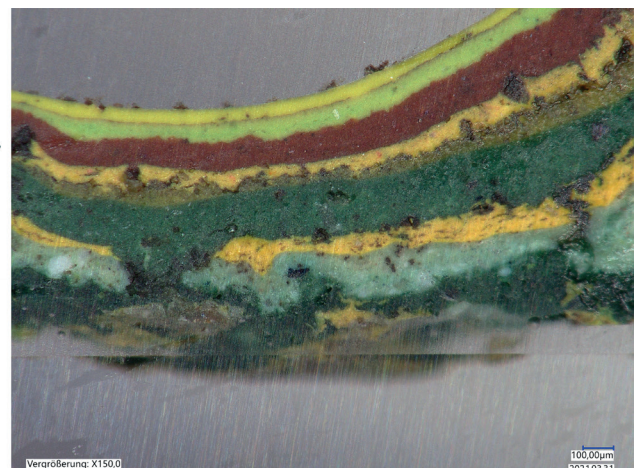
Abb. 9
Fassungsuntersuchung: Ausleger
Herbrechtingen
Wohnhaus

Der Eingriff ist momentan in Planung. Die Wiederherstellung des Korrosionsschutzes ist dringend notwendig. Die Farbfassung kann angelehnt an den Bestand durchgeführt werden sowie die Ertüchtigung der Aufhängungselemente. Der Ausleger soll erfreulicherweise nach dem Neubau des Gebäudes wieder montiert werden. Die Dokumentation aller sekundären Maßnahmen wurde anhand von Bildplänen durchgeführt.
