**Der Hertwig-Radleuchter der Comburg heute
und seine Restaurierungsgeschichte**

von Ines Frontzek

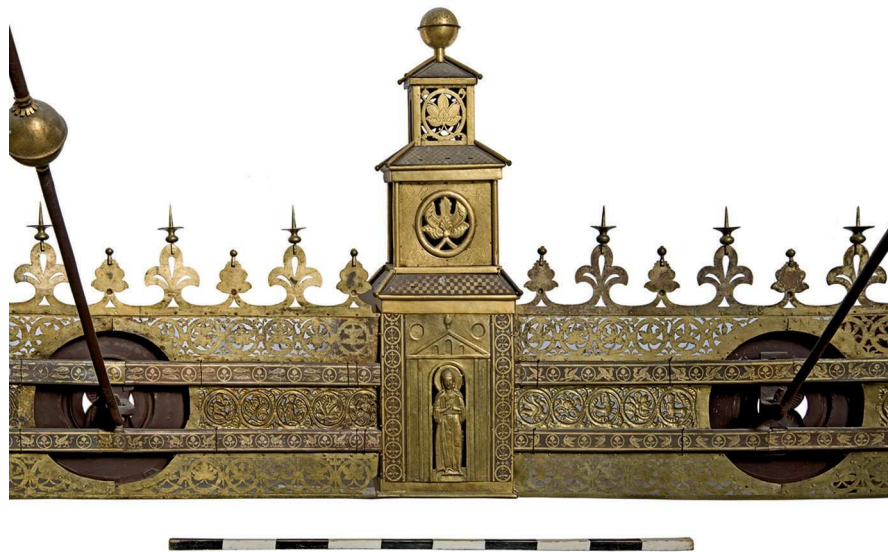
*Abb. 2 Vierecktturm X Rückseite mit den Mittelstücken IX-X und X-XI
(Aufnahme: Geiger-Messner, Landesdenkmalamt Baden-Württemberg,
Bildnr. 2901_060)*
